CONCEITO DE PERDA ÓSSEA ZERO

TOMAS LINKEVIČIUS, DDS, Dip Pros, PhD

FATORES DO DESENHO DO IMPLANTE

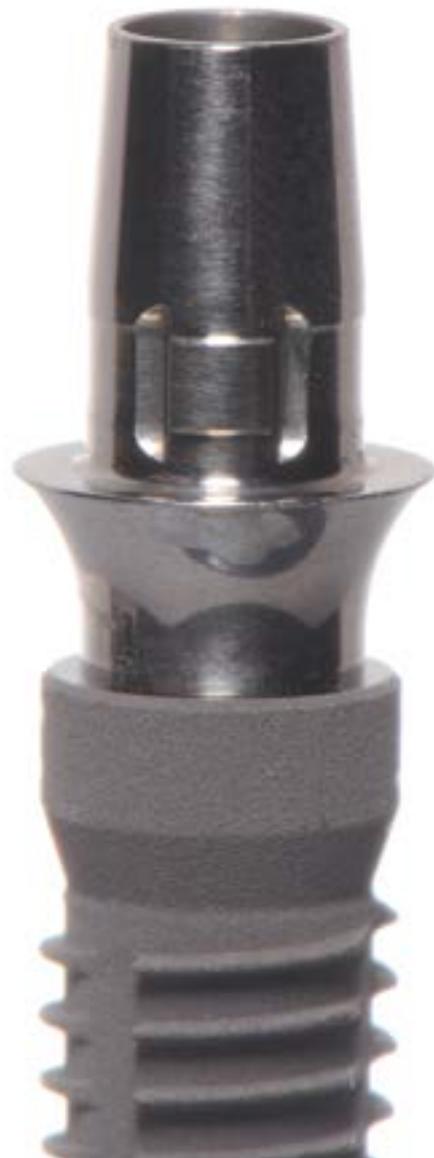
Fig 2-1 Desenhos diferentes de implantes com diversos tamanhos de pescoços polidos e tipos de conexões implante-pilar. (a) Conexão interna de 45 graus (BioHorizons). (b) Conexão cônica com a parte polida horizontal (Conelog). (c) Implante com uma conexão cônica de 12 graus (MIS). (d) Implante com pescoço polido (Camlog).

Portanto, a profundidade de cada implante depende estritamente dos fatores de desenho combinados com o nível de conhecimento do clínico que o instala. As diferenças no desenho começam com o pescoço do implante e a conexão implante-pilar (Fig. 2-1). As próximas perguntas a fazer são as seguintes: Esses desenhos de implantes diferem em eficácia? Qual será a influência deles na estabilidade óssea da crista imediatamente e ao longo do tempo?

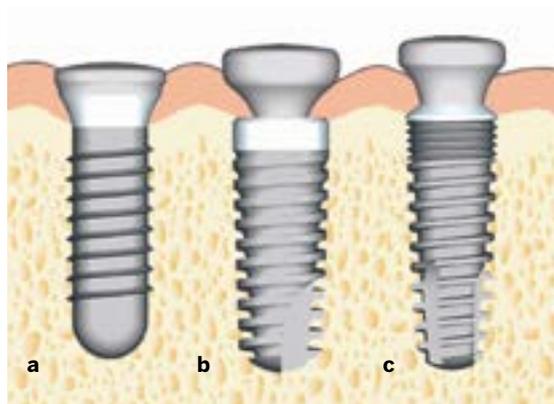
Fig 2-2 Um estudo comparou três tipos de pescoço do implante: (a) de superfície rugosa, (b) polida e (c) com micro rosca. O pescoço polido foi associado à maior perda óssea e o pescoço com micro rosca à menor perda óssea. (Reproduzido com permissão de Shin *et al.*⁴)

com pescoço polido (Fig. 2-2). Hänggi *et al.*⁵ relataram que os desenhos de implantes com um pescoço coronal liso mais curto podem ajudar a reduzir o risco de uma margem metálica do implante exposto em regiões de preocupação estética, porque esses implantes não apresentaram perda óssea adicional. Essas conclusões foram confirmadas em um estudo recente de Peñarocha Diago *et al.*⁶ em que a perda óssea após 6 e 12 meses mostrou-se estatística e significativamente diferente entre dois grupos, com uma perda comparativamente maior associada a implantes com pescoços de superfície usinada, sem microroscas e com uma conexão externa versus implantes com superfície tratada, microroscas, conexão interna e plataforma *switching*.

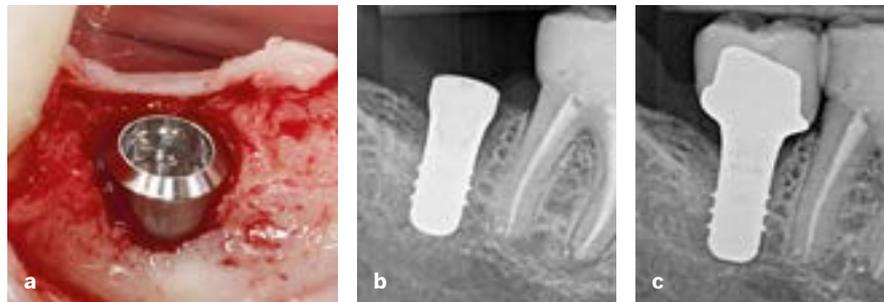
Fig 2-3 (a) O pescoço polido de um implante tissue-level, instalado muito fundo no osso, resulta em perda óssea (b) após 2 meses de cicatrização e (c) no acompanhamento de 1 ano.

um fator etiológico válido na patogênese da perda óssea da crista (Figs. 2-3 e 2-4). Isso não significa necessariamente que o implante será perdido por causa da reabsorção óssea ao redor do pescoço polido, mas vale a pena evitar essa reabsorção sempre que possível. Além disso, foi relatado que os implantes *tissue-level*, que geralmente têm áreas polidas variando de 1,8 a 2,8mm, tiveram apenas 1,5% de falhas precoces antes da aplicação de carga e 2,0% de perda tardia de implantes em um acompanhamento de 9 anos,¹² recomenda-se que o pescoço polido do implante seja posicionado no nível ósseo, pois se for instalado mais profundo, o osso será reabsorvido até a borda da superfície lisa e áspera, independentemente da profundidade da instalação do implante (Figs. 2-5 a 2-7).

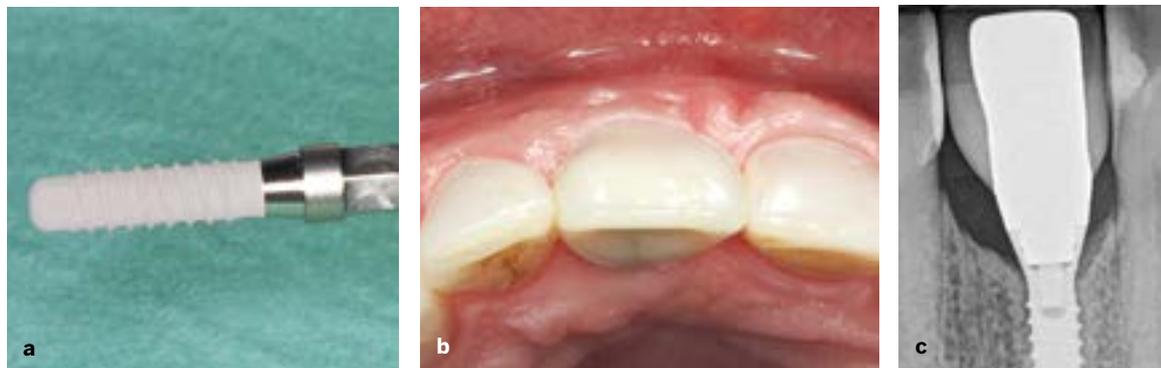
Fig 2-4 (a) Implante com pescoço polido. (b-c) Perda óssea da superfície lisa pode ser vista claramente. Nesse caso, não houve problema estético devido à perda óssea crestal ou à exposição do pescoço polido; no entanto, este implante é indicado para zonas não estéticas.

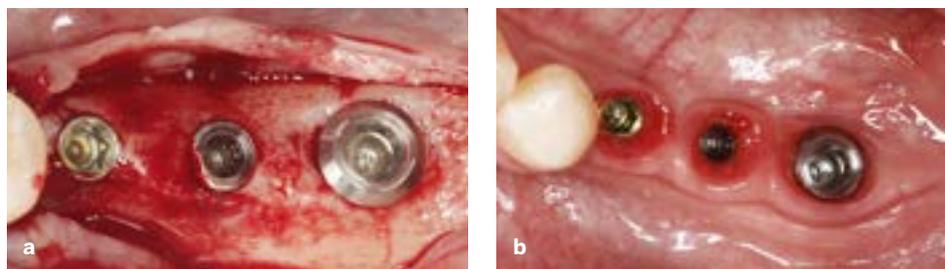
Fig 2-5 Diferentes reações do osso a implantes com diferentes desenhos. (a) Um implante tissue-level com um pescoço polido é instalado muito profundo no osso (*esquerda*), um implante com plataforma *switching* é instalado no nível ósseo (*centro*) e um implante bone-level com uma conexão regular é instalado supracrestalmente (*direita*). (b) Os tecidos moles peri-implantares parecem muito saudáveis. (c) Como a parte polida do implante *tissue-level* foi instalada incorretamente (*à direita*), isso levou a uma perda óssea extrema e, eventualmente, à falha do implante. Os outros dois implantes mostram osso estável - eles não têm uma parte da superfície polida.

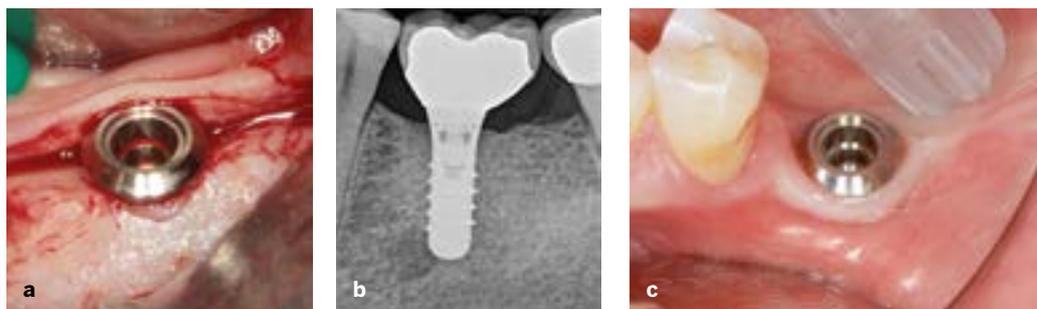
Fig 2-6 (a) Este implante tissue-level foi instalado corretamente, com o pescoço polido posicionado supracrestalmente. (b e c) Esta técnica de posicionamento frequentemente resulta em estabilidade óssea da crista e do tecido peri-implantar saudável.

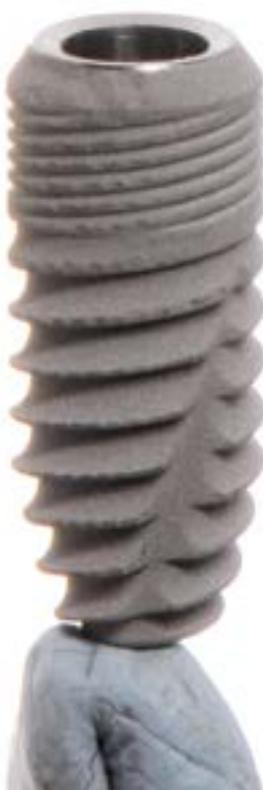
Fig 2-7 Alguns implantes (por exemplo, T6, NucleOSS) têm uma conexão interna polida ou são polidos no plano horizontal. Essa área polida é protegida do osso e, portanto, não representa ameaça à estabilidade óssea.

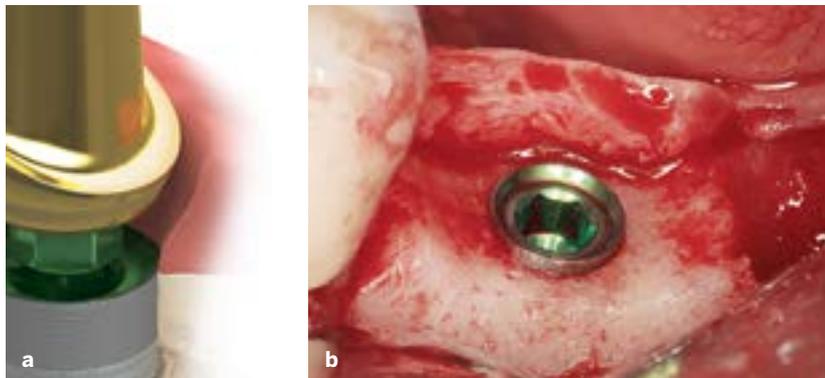
Fig 2-8 (a) O microespaço-a conexão entre implante e pilar-é um dos recursos mais importantes do desenho do implante. (b) A relação entre o microespaço e o nível ósseo é muito importante. Neste exemplo, é supracrestal.

relação entre a conexão implante-pilar e a estabilidade óssea da crista? Para responder a essa pergunta, o microespaço deve ser visto de dois pontos de vista: como fonte de contaminação bacteriana e como fonte de micromovimento (Fig. 2-8).

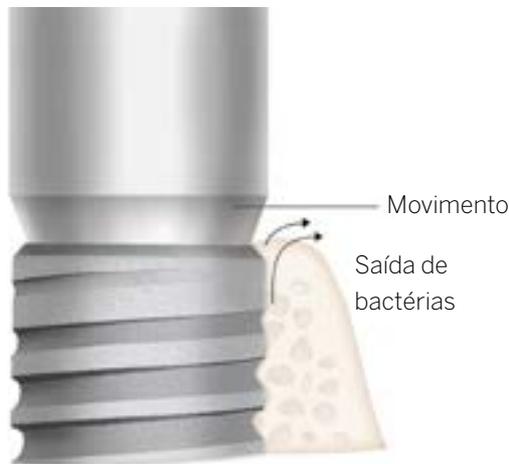
Fig 2-9 Se a conexão implante-pilar (por exemplo, microespaço) estiver contaminada e localizada no nível ósseo, a perda óssea ocorre quando as bactérias dentro do implante se infiltram no osso. Os fatores responsáveis por isso incluem o tamanho do microespaço e a estabilidade da conexão.

Foi documentado que os implantes abrigam contaminação que se forma durante a instalação do implante, pois pequenas quantidades de saliva ou sangue entram no implante e, posteriormente, não podem ser removidos por procedimentos regulares de limpeza. A limpeza da parte interna do implante ou o uso de gel de clorexidina pode ser recomendada após a instalação do implante, quando o parafuso de cobertura é instalado na cirurgia submersa ou quando o pilar de cicatrização é instalado na reabertura ou durante a instalação não submersa do implante (Fig. 2-9).

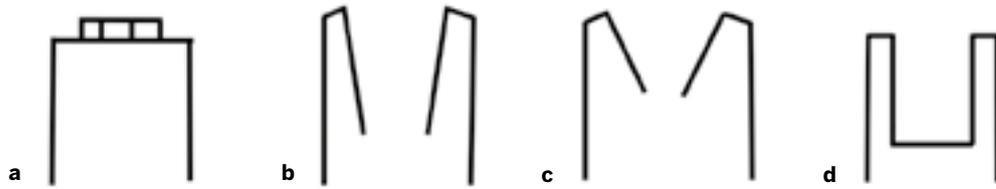
Fig 2-10 Diferentes tipos de conexão implante-pilar oferecem diferentes níveis de estabilidade. É geralmente aceito que uma conexão cônica fornece a melhor estabilidade; no entanto, o nível de profundidade de instalação do implante também é importante. (a) Conexão externa. (b) Conexão cônica de 5 a 6 graus. (c) Conexão cônica de 8 a 20 graus. (d) Conexão interna.

A estabilidade da conexão implante-pilar é outro fator que pode afetar a contaminação bacteriana porque o movimento permite que as bactérias escapem e danifiquem o osso; no entanto, o próprio movimento também pode ser prejudicial ao osso da crista. Existem diferentes tipos de conexão, incluindo conexões externas, planas e internas, mas uma conexão cônica parece fornecer a melhor estabilidade.¹⁷ O uso de uma conexão cônica é sempre recomendável, mas a estabilidade da conexão é ainda mais importante quando o implante é instalado subcrestalmente (Figuras 2-10 e 2-11).

É geralmente aceito que, quanto menor o ângulo de inclinação, mais estável e menos resistente aos movimentos laterais a conexão será (veja a Figura 2-10). A conexão cone Morse possui 2 a 4 graus de angulação. As marcas de implantes mais conhecidas que se beneficiam dessa conexão são Ankylos e Bicon, e outros sistemas também as utilizam. O segundo tipo de conexão cônica é uma ampla conexão cônica com angulação de 5 a 20 graus, usada nas marcas Straumann, Nobel, MIS e outras marcas de implantes. O terceiro grupo apresenta angulação de mais de 20 graus, que na verdade não é referida como uma conexão cônica, mas sim como uma conexão interna ou plana (Fig. 2-21).

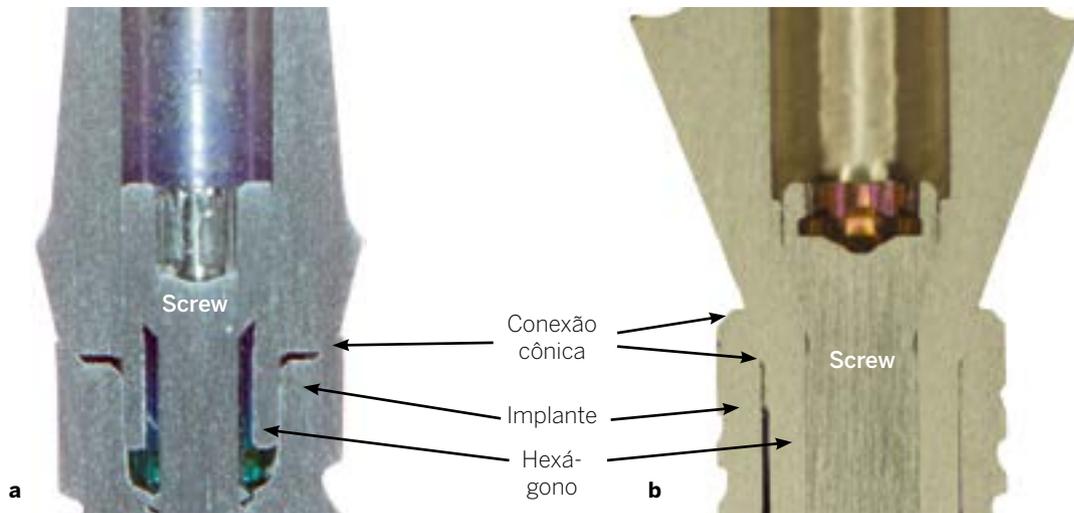
Fig 2-11 Seção transversal de diferentes conexões implante-pilar. (a) Implante com conexão cônica interna e menor que 45 graus (BioHorizons). (b) Implante com conexão cônica de 15 graus (implante Straumann Bone Level). Observe que a conexão cônica é o único local em que o pilar está em contato com o implante e a tensão é distribuída. (Cortesia do Dr. Uur Ergin, Istanbul, Turquia.)

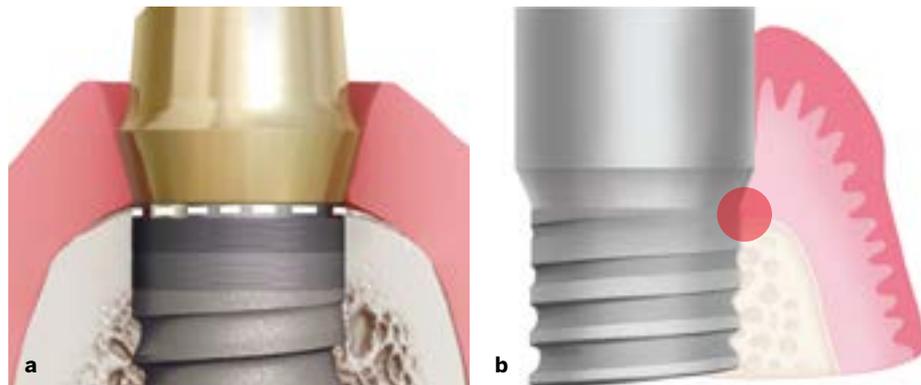
Fig 2-12 Posição incorreta de um implante sem plataforma reduzida. (a) O microespaço é localizado no nível do osso. (b) Nesta situação, micromovimentos e contaminação bacteriana criarão um infiltrado inflamatório, o que levará à perda óssea.

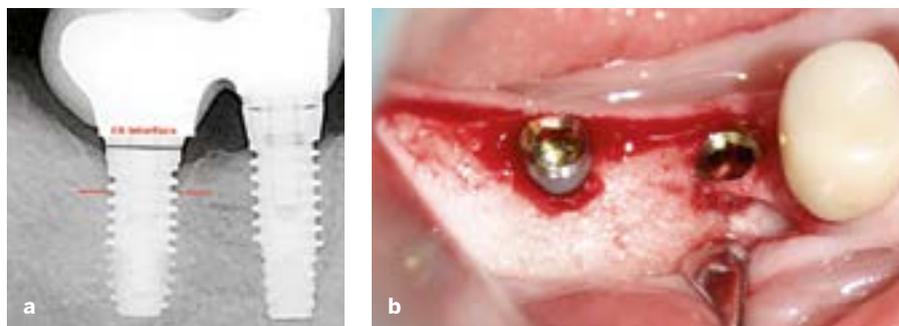
Fig 2-13 (a) Perda óssea crestal ao redor dos implantes de controle (*esquerda*) e teste (*direita*). (b) Posição do implante de teste (*esquerda*) e controle (*direita*). O implante de controle foi instalado no nível ósseo, significando que o microespaço estava localizado na crista óssea. Após um ano de acompanhamento, foram registradas 1,68mm de perda óssea em torno de implantes instalados no nível ósseo, indicando que o microespaço é um fator importante na estabilidade óssea da crista. (Reproduzido com permissão de Linkevicius *et al.*²⁸)

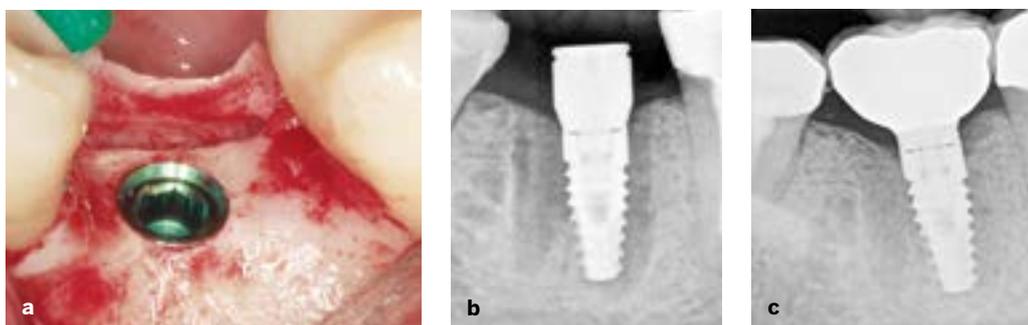
Fig 2-14 (a-c) Um microespaço entre o implante e o pilar causa reabsorção óssea porque é instalado muito fundo no osso. As bactérias estão em contato direto com o osso, e existem micromovimentos no microespaço que também causam perda óssea.

um microespaço que não possuem uma conexão estável entre pilar e implante perderão osso crestal se forem instalados no nível ósseo. Linkevicius *et al.*²⁸ realizaram um estudo clínico controlado no qual dois implantes com conexões de implante correspondentes foram instalados adjacentes um ao outro. O implante de teste foi instalado cerca de 2mm supracrestalmente, e um implante de controle foi posicionado no nível da crista. A instalação de implantes no nível ósseo é um protocolo padrão recomendado pela maioria dos fabricantes e estudos. Os procedimentos protéticos com restaurações fixas de porcelana fundida ao metal foram iniciados após um período de cicatrização de 2 meses na mandíbula e 4 meses na maxila. Os resultados mostraram que após 1 ano de função, os implantes de controle (ou seja, com o microespaço instalado no nível ósseo) tiveram 1,68mm de perda óssea (Fig. 2-13). Se um implante for instalado muito fundo no osso, a perda óssea ocorrerá após a restauração, mesmo antes de 1 ano de acompanhamento (Fig. 2-14).

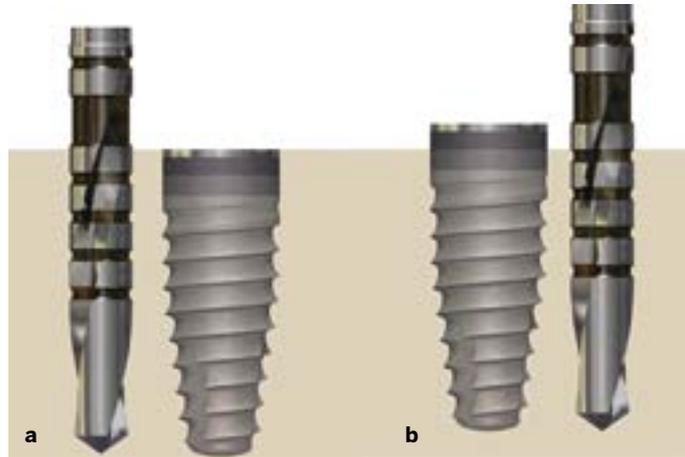
Fig 2-15 (a) Quando o implante sem plataforma *switching* é instalado na crista óssea ou abaixo dela, o microespaço fica localizado no osso, permitindo micromovimento e contaminação bacteriana. (b) A instalação do implante supracrestalmente reduz o efeito prejudicial desses fatores.

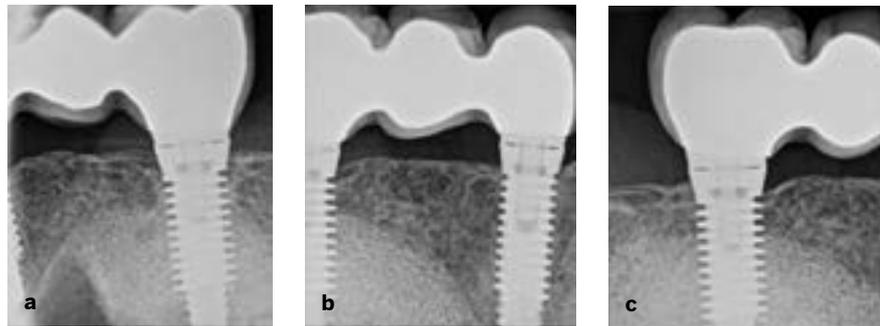
Fig 2-16 (a-c) O osso reage bem à instalação do implante supracrestal mesmo após 10 anos de função. Esta posição pode ser recomendada apenas para implantes sem plataforma reduzida.

0,68mm, menor do que os mesmos implantes posicionados na crista. De fato, a experiência clínica mostra osso estável em torno dos implantes supracrestalmente posicionados após 10 anos de acompanhamento (Fig. 2-16).

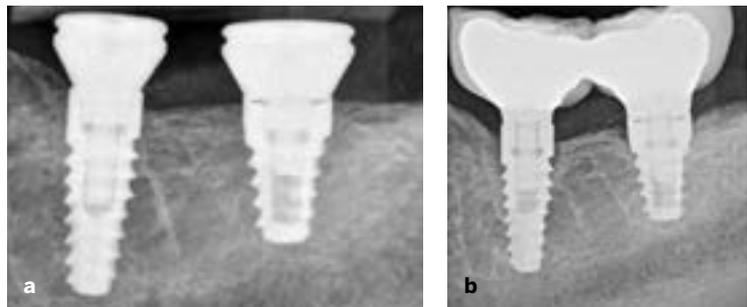
Fig 2-17 Em alguns casos, os implantes posicionados supracrestalmente com uma conexão regular ao implante apresentam perda óssea. O microespaço foi isolado, mas a perda óssea pode ser observada entre a instalação (a) e o acompanhamento de 1 ano (b).

No entanto, 0,68mm ainda é uma quantidade substancial de reabsorção óssea. Uma possível razão para a perda óssea ainda ocorrer é que a instalação supracrestal do implante pode causar a exposição da superfície rugosa do implante, que deve ser submersa no osso. Uma superfície rugosa apresenta um risco significativo de infiltração e aderência de placa, o que pode causar inflamação dos tecidos e levar à perda óssea (Fig. 2-17).

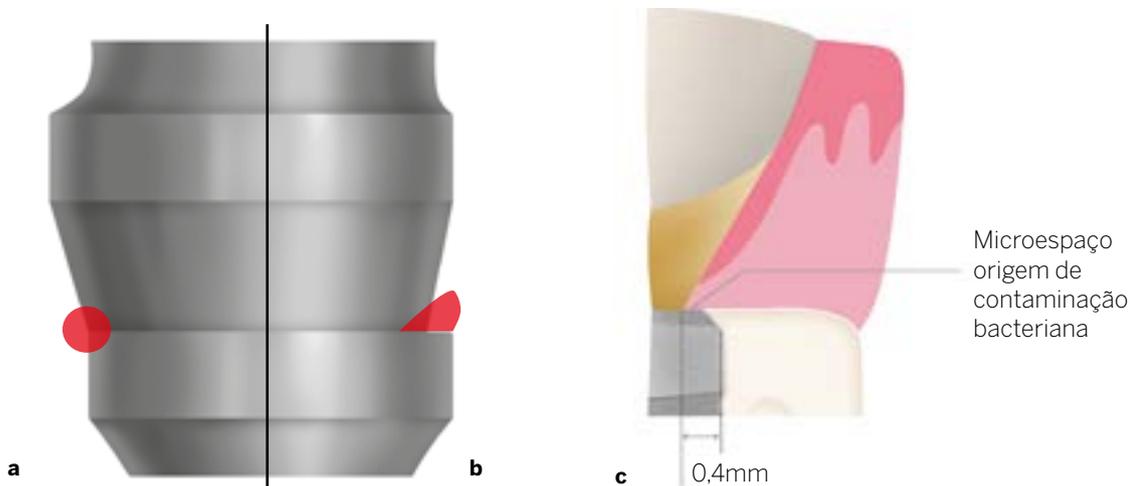
Fig 2-18 (a) Sem a plataforma reduzida, as bactérias infiltram do microespaço diretamente para o tecido ósseo. (b) A plataforma reduzida oferece uma vantagem em que as bactérias são movidas para dentro e para longe do osso. (c) A extensão da plataforma reduzida também é importante; pelo menos 0,4mm é necessário para ser eficaz.

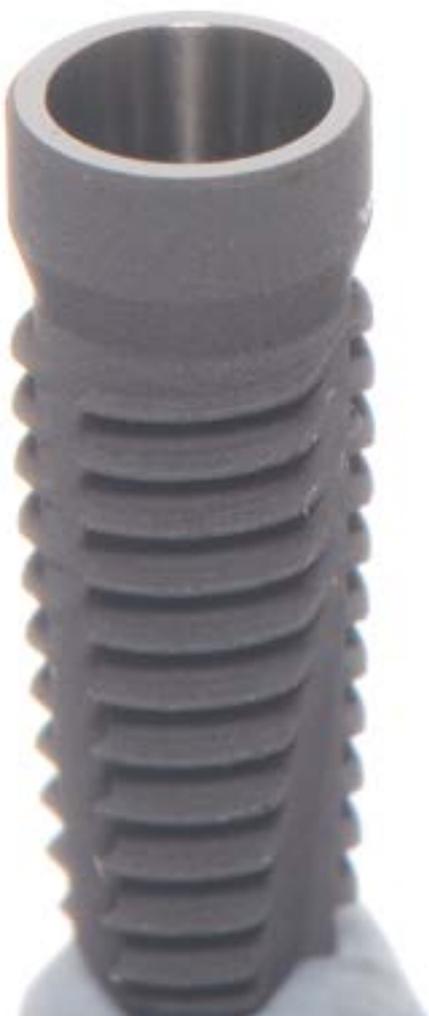
Fig 2-19 Este implante com plataforma reduzida demonstra claramente como a conexão implante-pilar é movida em direção ao centro. Também é importante que a área do deslocamento horizontal seja polida, porque é aqui que se espera o crescimento de tecidos moles.

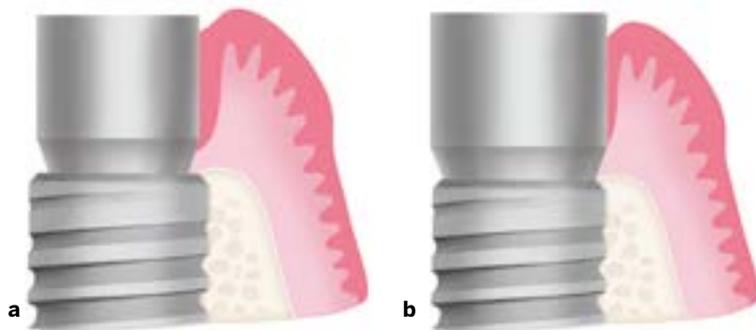
Fig 2-20 O tamanho da incompatibilidade, ou seja, a extensão da plataforma reduzida, é importante para a estabilidade óssea. Um implante com uma incompatibilidade maior (a) terá menos perda óssea em comparação com um implante com menos plataforma reduzida (b).

Muitos estudos clínicos relataram o impacto positivo da plataforma reduzida na estabilidade óssea da crista. A redução na perda óssea parece estar correlacionada com o tamanho do degrau entre o implante e o pilar. Em um estudo clínico prospectivo envolvendo 69 implantes em 31 pacientes, Canullo *et al.* encontraram perda óssea de 1,49mm em implantes com pilares correspondentes, 0,99mm em implantes com degrau de 0,2mm, 0,82mm com degrau de 0,5mm e 0,56mm com degrau de 0,85mm. Assim, o impacto positivo médio na reabsorção óssea 33 meses após a cirurgia do implante foi maior quando a etapa de plataforma reduzida foi maior¹ (Fig. 2-20).

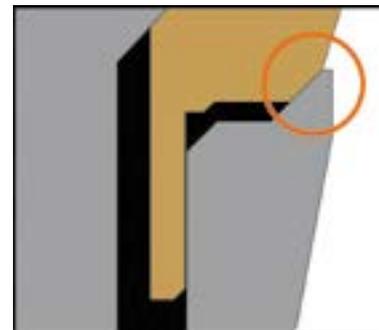
Fig 2-21 Conexão interna mostrando um selamento biológico fechado no nível externo (círculo).

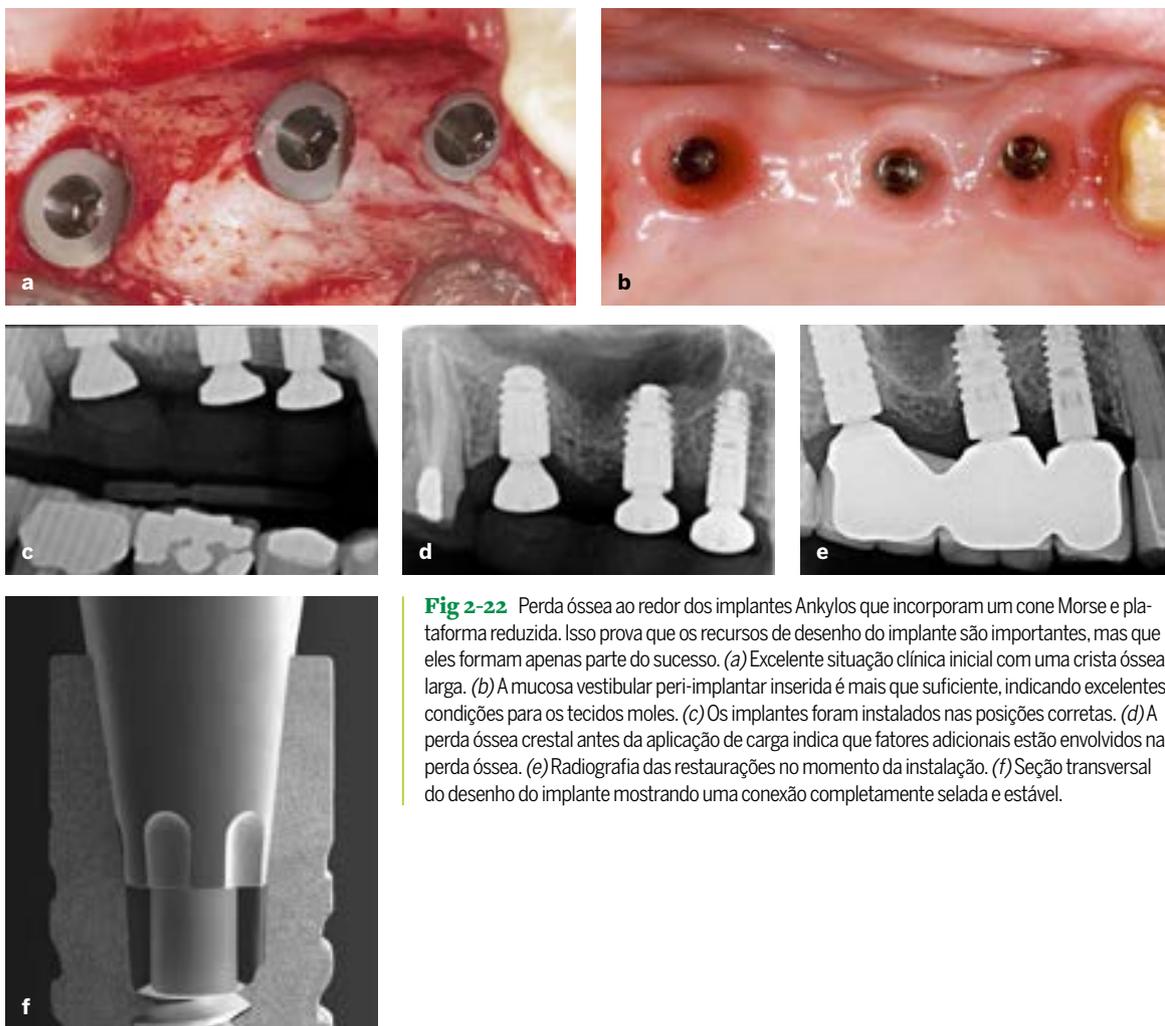
Fig 2-22 Perda óssea ao redor dos implantes Ankylos que incorporam um cone Morse e plataforma reduzida. Isso prova que os recursos de desenho do implante são importantes, mas que eles formam apenas parte do sucesso. (a) Excelente situação clínica inicial com uma crista óssea larga. (b) A mucosa vestibular peri-implantar inserida é mais que suficiente, indicando excelentes condições para os tecidos moles. (c) Os implantes foram instalados nas posições corretas. (d) A perda óssea crestal antes da aplicação de carga indica que fatores adicionais estão envolvidos na perda óssea. (e) Radiografia das restaurações no momento da instalação. (f) Seção transversal do desenho do implante mostrando uma conexão completamente selada e estável.

A Figura 2-22 mostra um caso clínico que ilustra que os fatores mecânicos de desenho do implante

não são os únicos fatores importantes na estabilidade óssea. Este caso usa implantes de plataforma reduzida com uma conexão cone Morse, que é considerada muito estável, semelhante à “soldagem a frio”. Os implantes foram instalados em uma situação clínica ideal: uma crista alveolar larga, mais de 2mm de gengiva inserida e uma posição levemente subcrestal do implante. Os implantes Ankylos oferecem uma redução substancial da plataforma e, sendo assim, o efeito de manter as bactérias afastadas do osso deve ser evidente. Uma conexão de cone Morse deve limitar todos os movimentos e impedir a remodelação óssea devido ao tamanho do microespaço. Uma radiografia no momento da instalação mostra osso estável ao redor dos implantes; no entanto, a reabsorção óssea ocorreu após 2 meses. Isso mostra que os fatores mecânicos de desenho do implante não são tão importantes, porque o osso foi perdido apesar da

conexão ideal. Além disso, essa perda não pode ser atribuída a uma situação anatômica ruim, porque a crista óssea era muito larga. Além disso, a radiografia realizada no momento da instalação mostra uma enorme quantidade de perda óssea crestal, que não pode ser explicada se apenas os fatores de desenho do implante forem considerados relevantes.

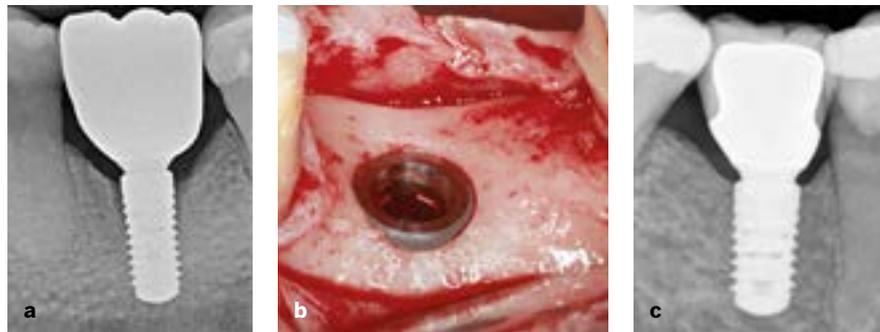
Fig 2-23 Os implantes com plataforma reduzida e uma conexão cônica podem mostrar resultados diferentes. (a) Reabsorção óssea evidente. (b) Implante com plataforma reduzida instalada no nível ósseo. (c) Excelente estabilidade óssea.
