ODONTOLOGIA RESTAURADORA BIOMIMÉTICA

Pascal Magne, PD, DR MED DENT

VOLUME 1

1.6 TRINCAMENTO FISIOLÓGICO DO ESMALTE E A JDE

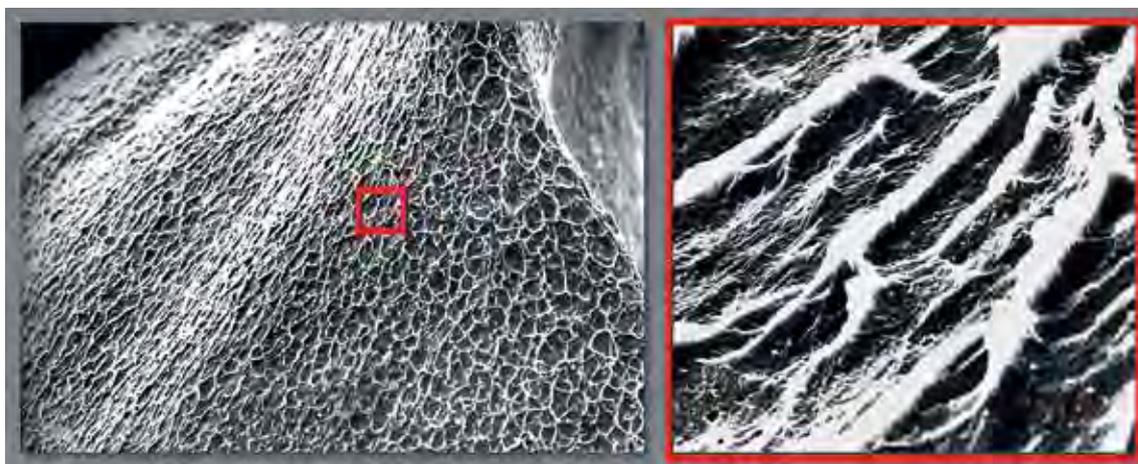
FIG 1-10 Arquitetura espacial e formação da JDE. (a) A morfologia da superfície da dentina na JDE parece festonada como uma estrutura em favo de mel, o que contribui para aumentar a superfície de contato com o esmalte. (b) Representação esquemática da relação espacial das fibrilas de colágeno. Feixes espessos e tufos reforçam a fusão de esmalte e dentina (meio, correspondendo às cristas visíveis em a, direita). Feixes espessos de colágeno formam “microfestonados” (parte inferior, setas pontilhadas pretas) dentro dos principais festonados do contorno da JDE (meio, setas pontilhadas brancas). Esses feixes se fundem com outras fibrilas antes ou depois de entrar na matriz do esmalte (parte inferior). (Parte a reproduzida com permissão de Doukoudakis et al.²⁰; figura superior na parte b reimpressa com permissão de Bazos e Magne⁷; figuras do meio e de baixo na parte b modificadas com permissão de Lin et al.¹⁹)

Fractografias de microscopia eletrônica de varredura de espécimes de JDE demonstraram deflexão de trinca para outro plano de fratura quando forçados através da JDE.¹⁹ A estrutura da JDE mostra dois níveis de festoneamento (Figs. 1-10a e 1-10b), que aumentam a área interfacial efetiva e fortalecem a união entre o esmalte e a dentina. O festoneamento é mais proeminente onde a junção está sujeita às tensões mais funcionais²⁰.

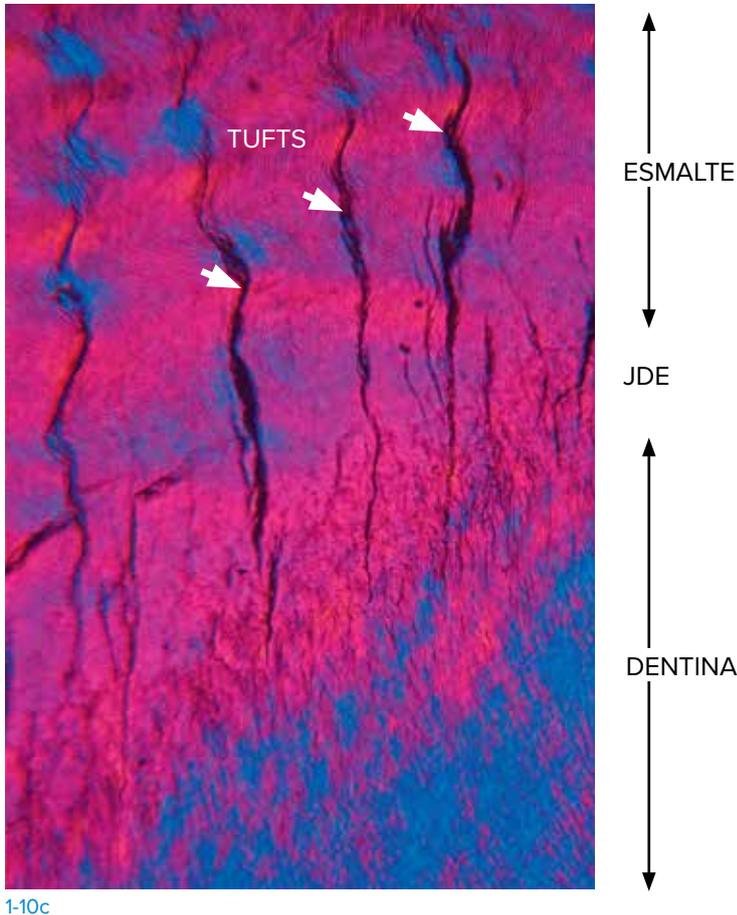
1-10c

FIG 1-10 (cont) (c) Corte fino do dente sob luz polarizada mostrando os tufos de colágeno no esmalte (ampliação original $\times 250$; cortesia de N. Allenspach, Universidade de Genebra). (d) Fotomicrografia eletrônica de varredura por emissão de campo de baixa voltagem da JDE descalcificada com ácido etilenodiaminotetracético neutro; fibrilas de colágeno de 80 a 120 nm de diâmetro se fundem com as fibrilas da matriz de dentina (pontas das setas) e se espriam na matriz de esmalte (*setas abertas*). Observe as bandas cruzadas das fibrilas de colágeno a cada 600 Å (1^{-9}) (*setas pretas*) (ampliação original $\times 50.000$). Essa penetração profunda do colágeno no esmalte, que é a condição sine qua non da JDE, não poderia ocorrer com o esmalte totalmente calcificado (99% mineral por peso). Isso aponta para o fato de que a JDE se forma no início do desenvolvimento embrionário e subsequentemente calcifica. (e) A JDE de um dente decíduo está sendo formada no estágio final de campânula (estágio inicial da coroa) da formação do dente; dentina e esmalte começaram a se formar na crista do epitélio dentário interno dobrado. Nesse estágio e na continuação do crescimento inicial, ocorre a interpenetração do colágeno no órgão contíguo do esmalte. Na maturidade, isso forma a JDE totalmente funcional, que deve ser considerada uma interfase em vez de uma interface. (Parte d reimpressa com permissão de Lin et al.¹⁸; parte e cortesia do Dr. W.H. Douglas, Universidade de Minnesota.)

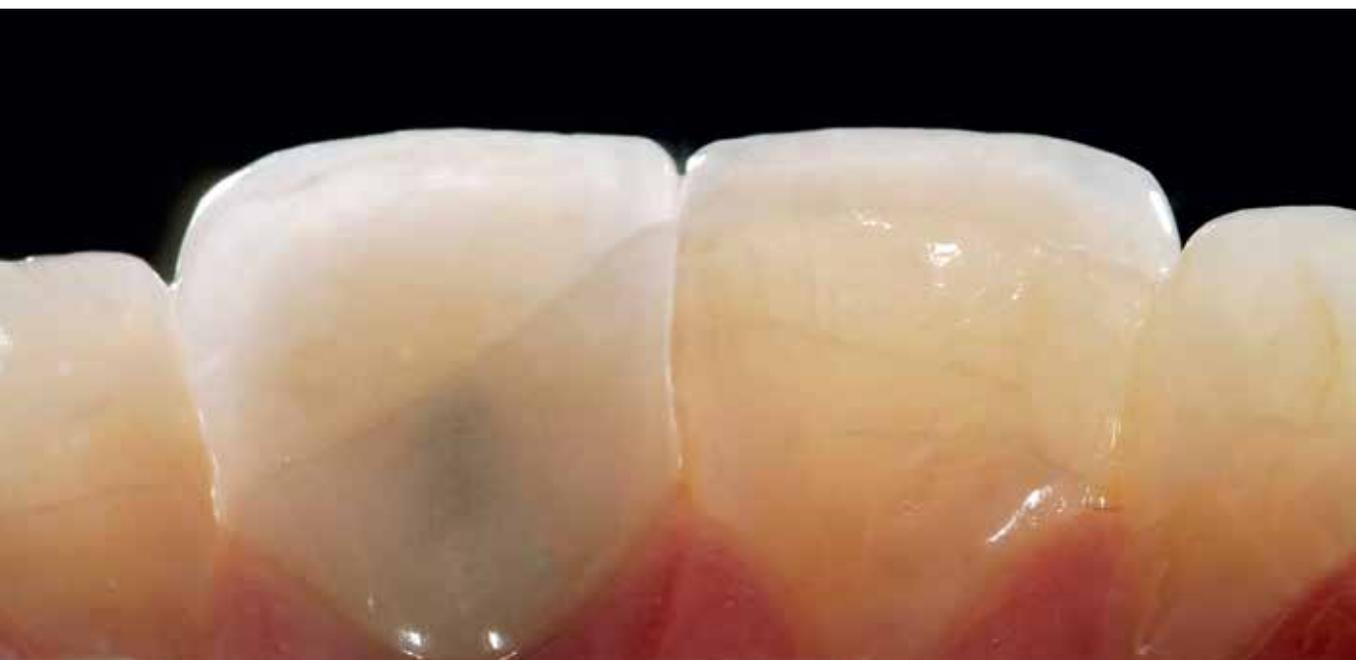
1-10f

FIG 1-10 (cont) (f) Imagem clínica das superfícies linguais dos incisivos superiores exibindo **numerosas trincas no esmalte** (ver também Fig. 1-17e). Observe trincas semelhantes na coroa total de cerâmica adesiva no incisivo central direito (o reparo deste caso por infiltração de resina é ilustrado no capítulo 7, Fig. 7-12). (g) Uma fotomicrografia de um espécime de estudo com extensômetro exibe múltiplas trincas na superfície palatal (*topo*). Condições experimentais semelhantes, incluindo modelagem de trincas simples e múltiplas, foram simuladas no MEF. O esmalte ao redor das falhas parece estar totalmente quiescente no que diz respeito às forças de tração (as áreas cinzas correspondem às tensões mVM entre 0 e 1 MPa). As tensões na ponta da trinca estão bem acima de 200 MPa (parte inferior; os dentes são carregados horizontalmente com 50N na borda incisal, fator de deformação de 7X). (h) Tomada de micrografia eletrônica de varredura de trincas do esmalte palatino acima de um extensômetro (G). Esta parece ser a área de tensões máximas de tração no modelo numérico. O esmalte (E) está trincado em toda a sua espessura, mas as falhas nunca se propagam para a dentina (d). (Parte g reimpressa com permissão de Magne et al.¹²; parte h reimpressa com permissão de Magne e Douglas¹⁰.)

Devido à fragilidade inerente do esmalte e à consolidação colágena da JDE, as rachaduras do esmalte devem ser consideradas um processo normal de envelhecimento (Fig. 1-10f). Além disso, existem outros efeitos de rachaduras no esmalte, que são visíveis em modelos de elementos finitos. A tensão no esmalte é redistribuída ao redor da trinca através da JDE, o que cria uma concentração de tensão na ponta da trinca e deixa a superfície do dente na área da trinca relativamente quiescente (Fig. 1-10g).

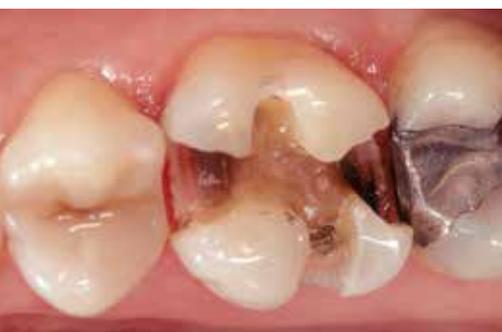
1-11a

FIG 1-11 Emulação de “biomecanismos” protetores (cristas marginais e ponte de esmalte). (a) Este paciente sofreu da síndrome do dente rachado por causa de uma trinca bem definida sob uma restauração de amálgama (observe a trinca na base da cúspide disto-palatal). (b) A restauração (inlay de resina composta méso-ocluso-distal [MOD] com cobertura mínima da cúspide disto-palatal) apresenta cristas marginais fortes e uma ponte de esmalte central.

Os dados apresentados anteriormente, são um lembrete de que os desenhos restauradores devem emular os “biomecanismos” protetores encontrados nos dentes naturais (Fig. 1-11). Também levanta a questão se a cárie formada nas fossas e fissuras dos dentes posteriores naturais é causada pelo difícil acesso para limpeza ou simplesmente por se tratar de uma área

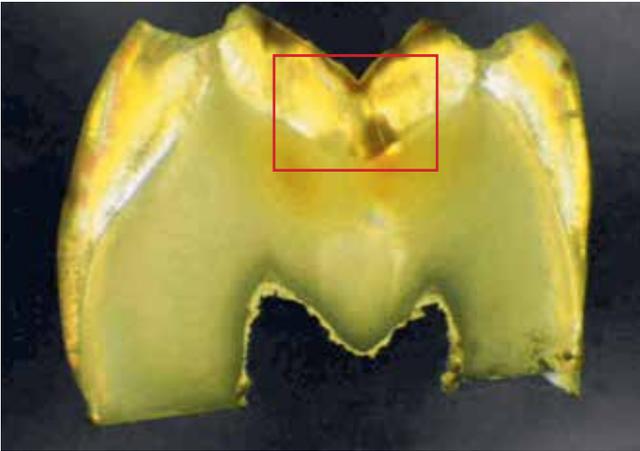
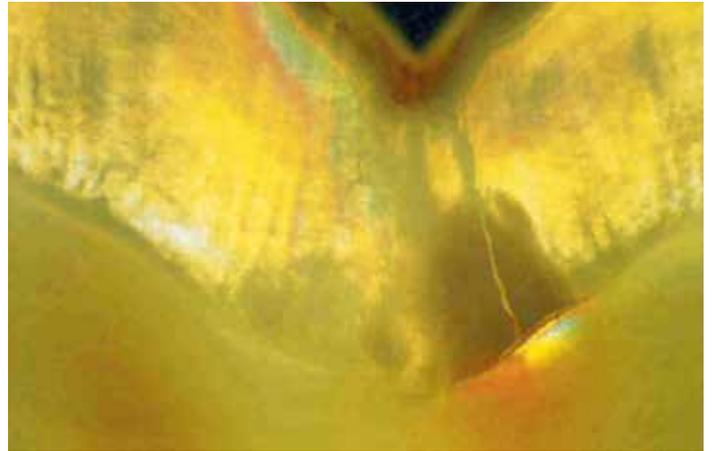
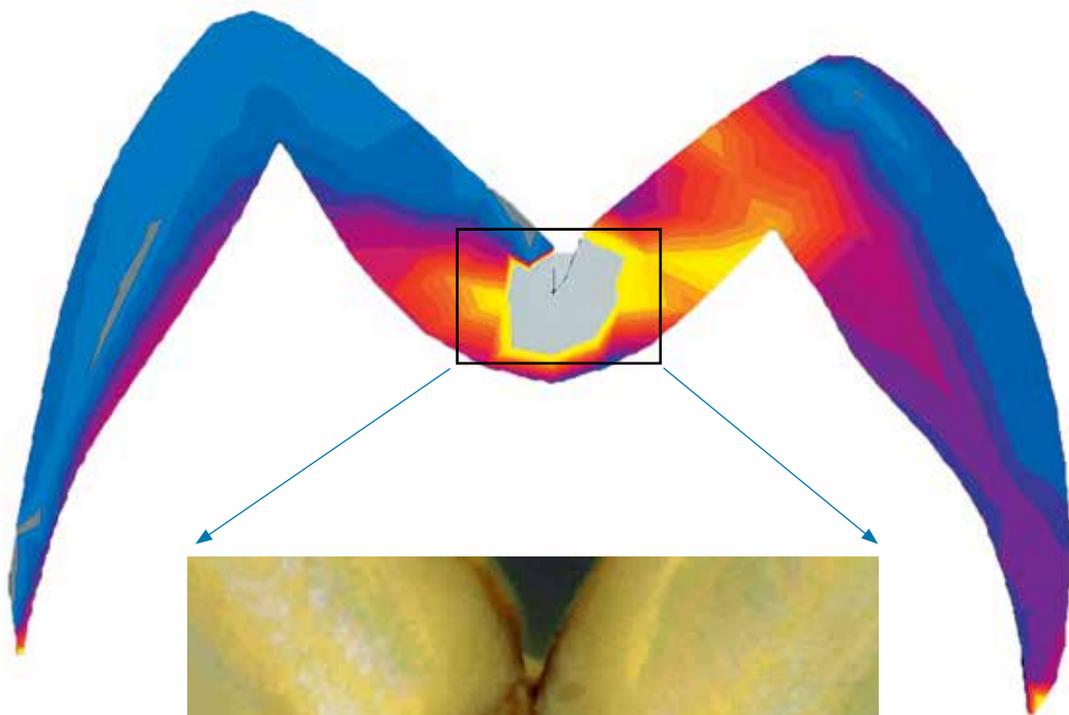
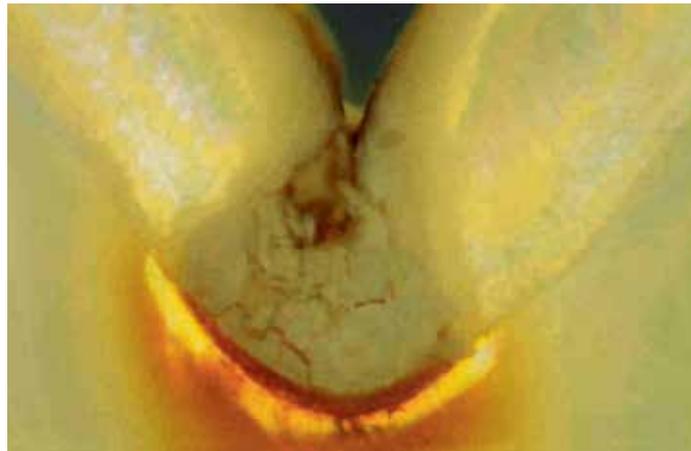
FIG 1-12 Cárie de fossas e fissuras iniciada por um defeito mecânico? (a) Seção do dente em luz polarizada mostrando lesão cariosa no sulco central. (b) A ampliação maior revela uma trinca no esmalte no centro da lesão. A trinca estava presente antes do início da desmineralização? (c e d) Há uma semelhança surpreendente entre a geometria das tensões máximas de mVM no sulco central (área cinza claro em c) e a área de desmineralização do esmalte (d). (Partes a, b e d cortesia de N. Allenspach, Universidade de Genebra.)

mecanicamente sensível. Pode-se supor que o primeiro incidente é uma trinca no esmalte que permite a penetração direta das bactérias na JDE (Fig. 1-12). A extrema semelhança entre a geometria das tensões de tração máximas encontradas nas fissuras e a forma da decomposição das fissuras é surpreendente e pode revelar que a biomecânica nunca deve ser subestimada.

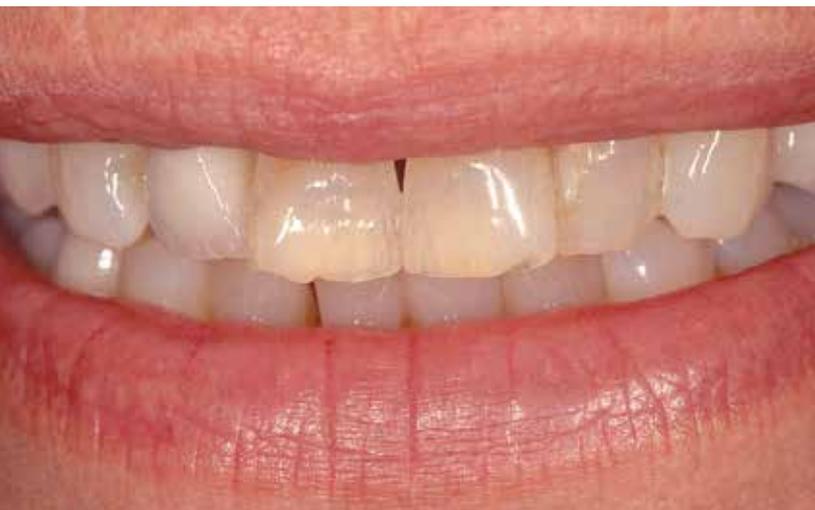
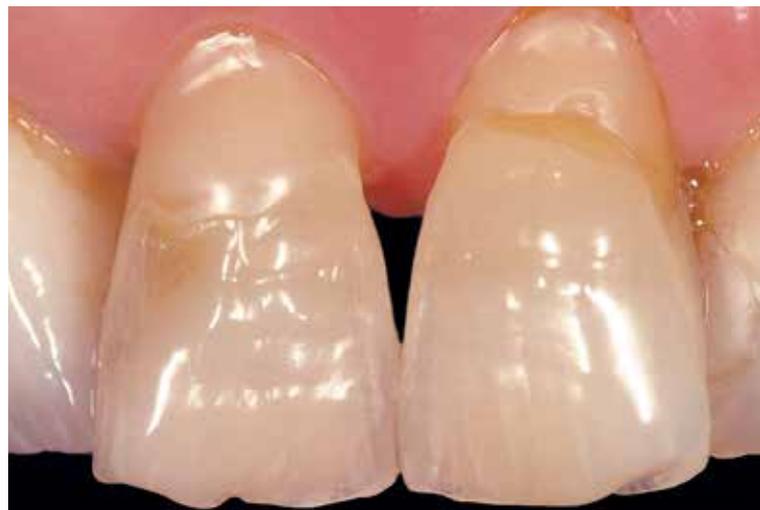
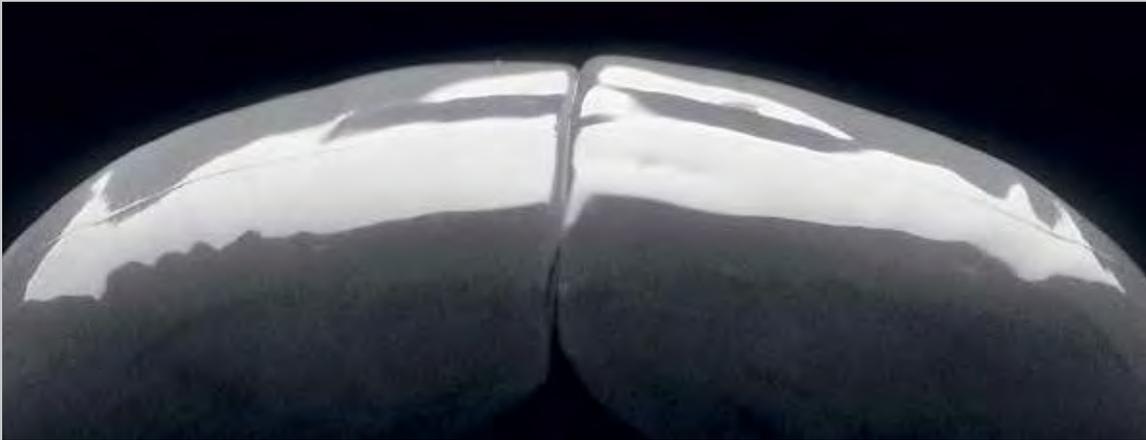
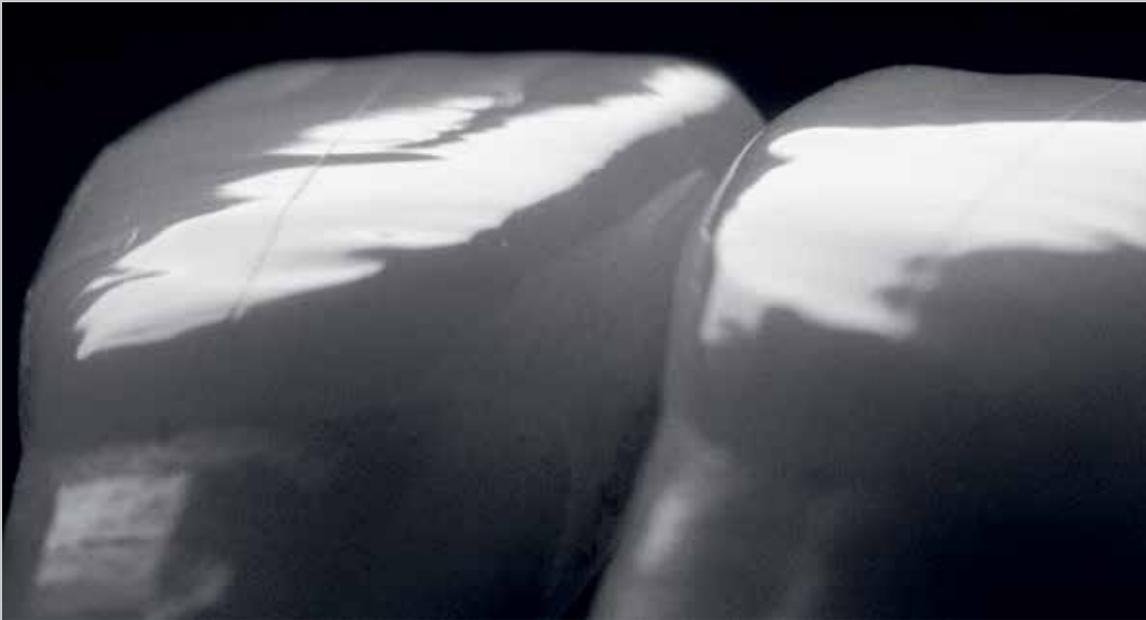
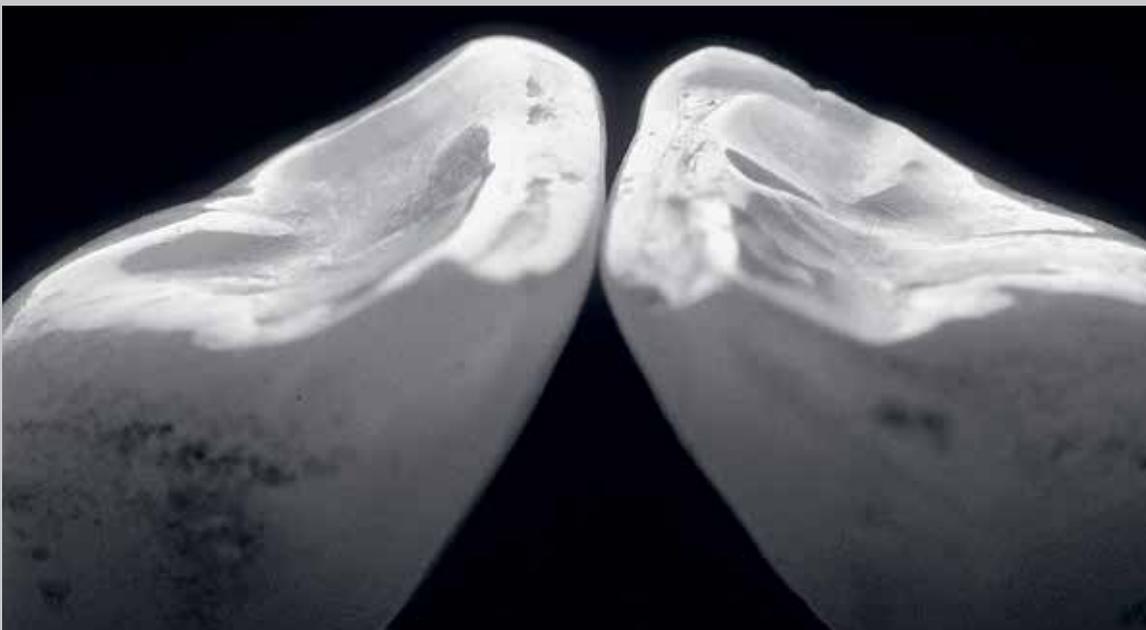
FIG 1-14 Esmalte em processo de envelhecimento. (a e b) Dentes de um paciente de 70 anos com óbvio desgaste do esmalte relacionado à idade, fissuras e infiltração extrínseca de ambos os incisivos centrais. O clareamento não resolverá os problemas biomecânicos, que exigem a recuperação da rigidez da coroa por meio de abordagens restauradoras adequadas (veja as etapas de tratamento deste caso no capítulo 5, Fig. 5-3 e capítulo 6, Fig. 6-45). (c até e) Vistas detalhadas dos incisivos centrais extraídos. A luz tangencial é usada para revelar a perda da forma do dente, a arquitetura da superfície e o desgaste palato-incisal.

No processo de envelhecimento fisiológico, a espessura original do esmalte é progressivamente reduzida (Figs 1-14c a 1-14e). Sendo assim, a cor e os problemas cosméticos relacionados ao envelhecimento dentário não devem ser a única preocupação do dentista restaurador⁸. Como mencionado anteriormente, a dentina desempenha um papel crucial em fornecer complacência e flexibilidade ao dente, enquanto a lâmina do esmalte garantirá sua rigidez e resistência. A maior flexibilidade da coroa de dentes desgastados pode estar associada a problemas funcionais e mecânicos. **Uma espessura suficiente e uniforme de esmalte vestibular é essencial para o equilíbrio das tensões funcionais na dentição anterior¹².**

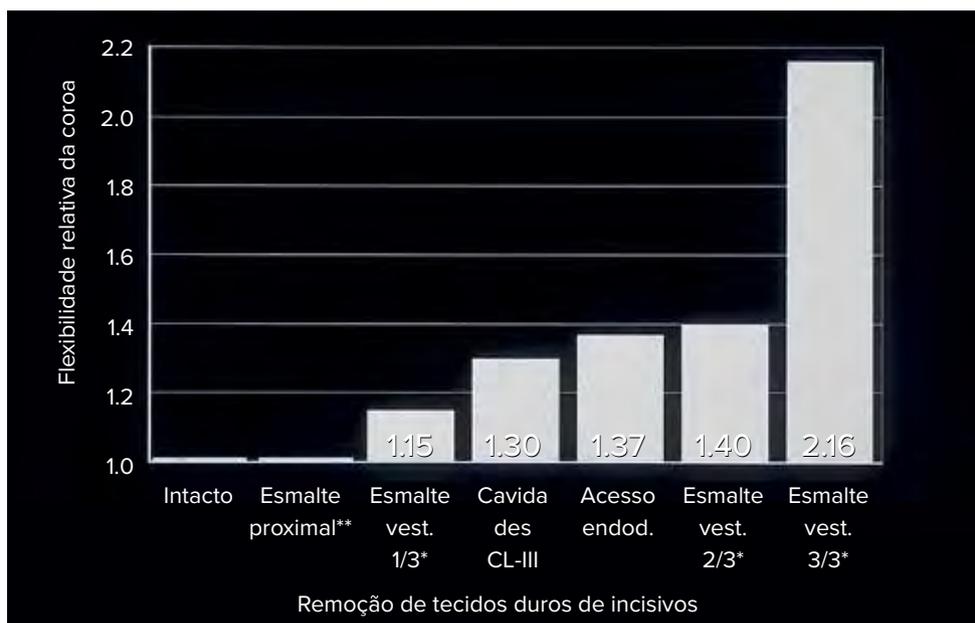
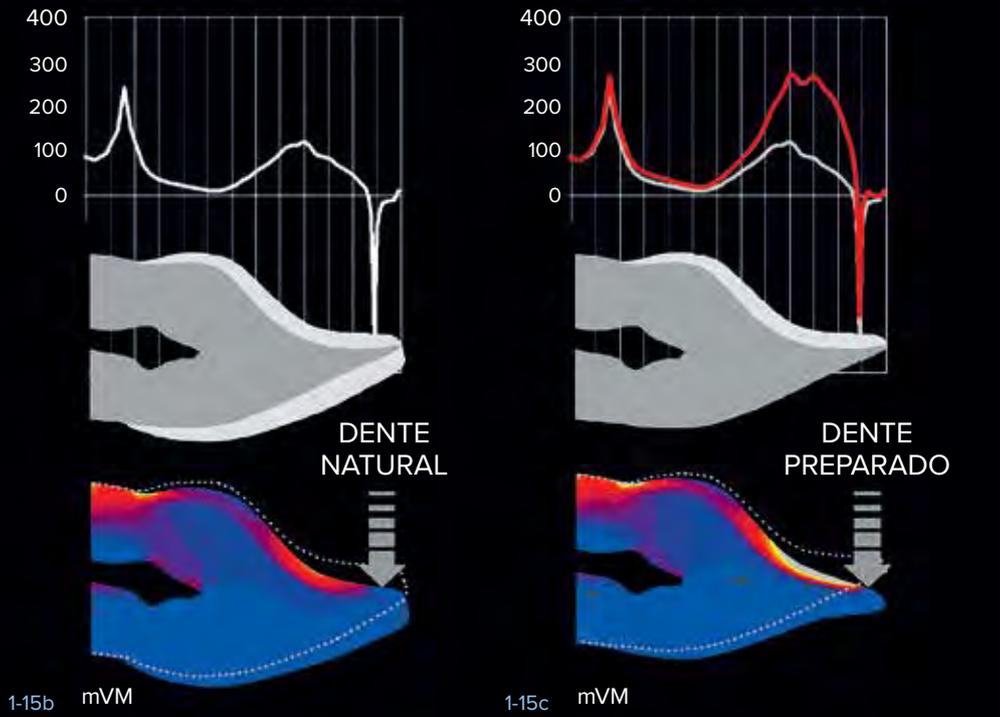
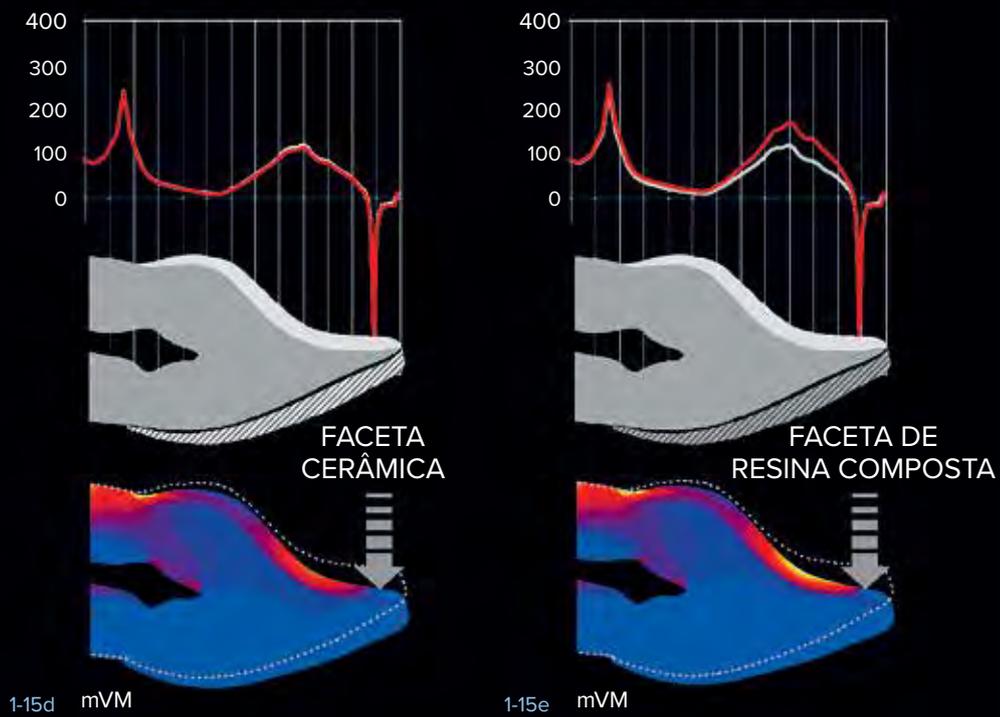
1-15a

FIG 1-15 Impacto da perda e restituição do esmalte. (a) Representação gráfica da flexibilidade relativa (alterações na flexibilidade em relação ao início) para incisivos naturais após a remoção dos tecidos coronais; a remoção total do esmalte proximal (segunda coluna) não afeta a rigidez da coroa, mas a remoção total do esmalte vestibular (última coluna) é mais adversa; 1/3, 2/3 e 3/3 indicam a quantidade de espessura do esmalte vestibular removida. (*Resultados publicados por Magne et al.¹² **Resultados publicados por Magne e Douglas.¹⁰ Outros dados publicados por Magne e Douglas.¹¹) (b até e) Preparo dentário por remoção total do esmalte vestibular foi simulado no MEF; o gráfico de tensões tangenciais (linha vermelha) segue para cada dente ao longo da superfície palatal de cervical para incisal. (b e c) Um aumento dramático nas tensões de tração é encontrado no esmalte remanescente da fossa palatal (dente carregado por palatal com 50N na borda incisal, fator de deformação 10× no mapeamento de tensão mVM). (d) O perfil original de tensão tangencial é completamente recuperado após a colagem de uma faceta de porcelana feldspática. (e) O uso de resina composta como material de estratificação permite apenas a recuperação parcial da rigidez. A distribuição de tensão original do dente natural (linha cinza) é relatada como uma referência. (Partes a até c modificadas com permissão de Magne e Douglas.¹⁰)

Os resultados combinados de diferentes estudos fornecem informações significativas sobre o efeito de várias reduções de tecido na flexura anterior da coroa¹⁰⁻¹². Por exemplo, a perda substancial de esmalte vestibular ou a presença de cavidades de acesso endodôntico têm mais probabilidade de afetar a rigidez da coroa do que a redução interdental de esmalte ou grandes preparos de Classe III (Fig. 1-15a). Na verdade, o esmalte vestibular fino e envelhecido pode levar a altas concentrações de tensão durante a função. Trincas superficiais normalmente encontradas em dentes envelhecidos são responsáveis por esse problema. O efeito significativo do envoltório de esmalte na distribuição de tensões foi demonstrado usando experimentos de extensômetro e modelos de elementos finitos (Figs 1-15b e 1-15c)¹⁰⁻¹².

A recuperação da espessura e arquitetura original do esmalte é necessária para o equilíbrio biomecânico da coroa do dente. A escolha do material restaurador é crítica neste assunto (Figs 1-15d e 1-15e). **A restituição da espessura do esmalte é, portanto, um esforço estético e biomecânico combinado. A adesão e os procedimentos restauradores de cerâmica adesiva têm o potencial de reverter as manifestações estéticas do envelhecimento nos dentes (Figs 1-15b a 1-15e).**

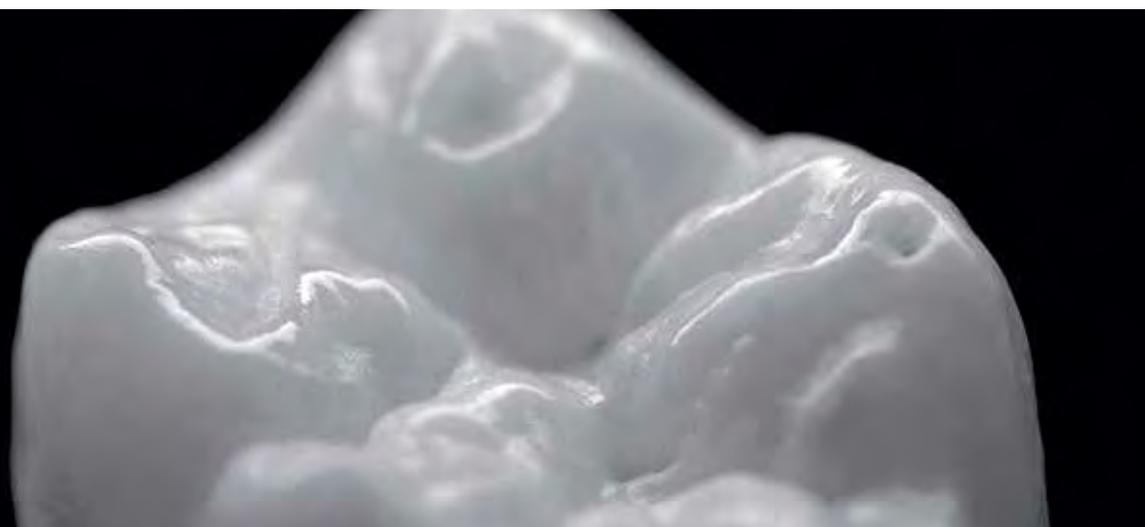
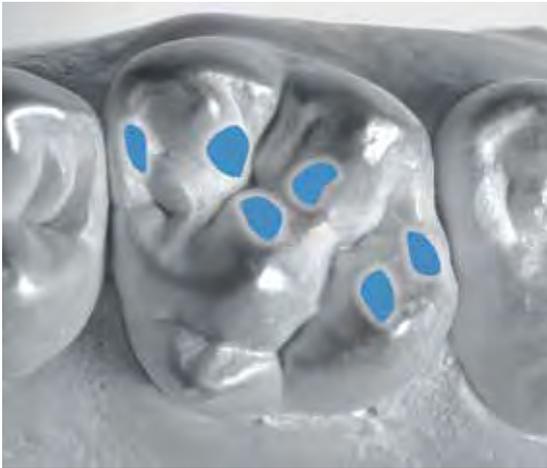
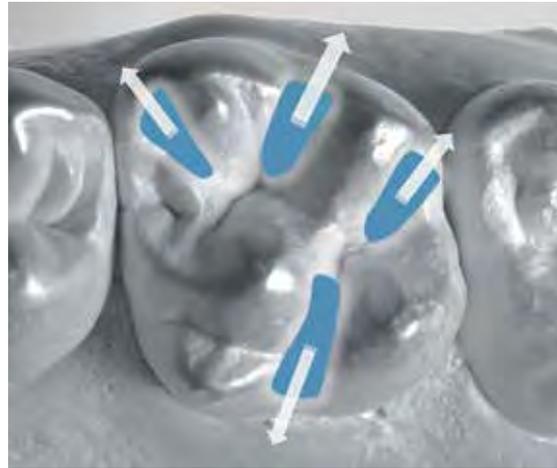
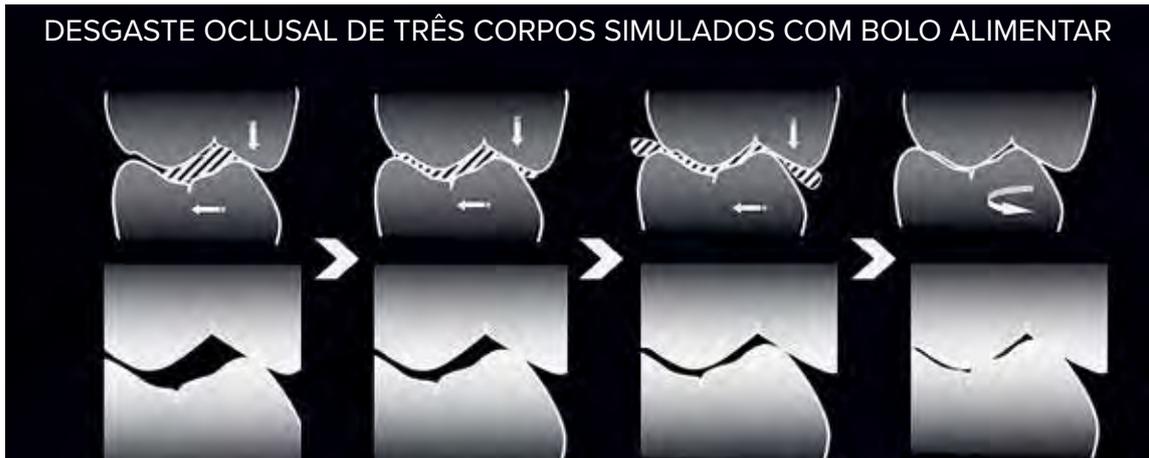
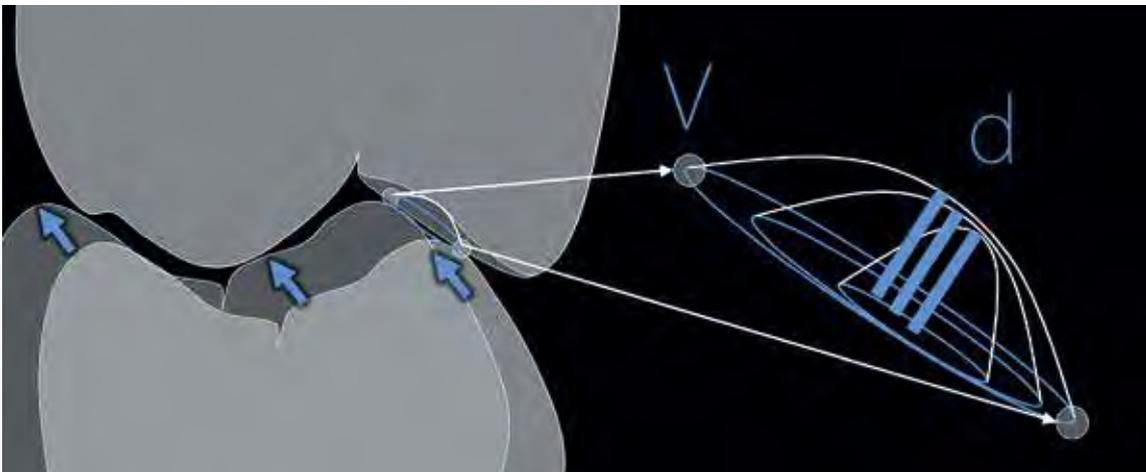
FIG 1-16 História natural da oclusão e desgaste oclusal. (a) Molar inferior natural com características das cúspides intactas. (b) O desgaste por contato geralmente aparece como facetas com margens nítidas (*esquerda*). O desgaste não articular geralmente resulta do empurrar e deslizar de partículas de alimentos ao longo dos sulcos de desenvolvimento vestibulares e linguais e sulcos suplementares (*direita*). (c) A trituração dos alimentos termina com a fase de deslizamento. (d) A perda de contorno por desgaste articular pode ser caracterizada por desgaste em profundidade (*d*) e desgaste volumétrico (*V*). A perda de volume é uma propriedade do material e não se correlaciona necessariamente com o desgaste em profundidade devido ao aumento da área de contato.

A história natural dos dentes posteriores é mais complexa do que a da dentição anterior. A boca (e a oclusão) é a porta de entrada para o bolo alimentar e, como tal, é um componente principal do sistema digestivo. A maxila e a mandíbula se encontram apenas nas superfícies articulares dos dentes, daí o significado da oclusão. No processo digestivo, as cúspides são responsáveis pela quebra dos alimentos (Fig. 1-16a) ²². Os movimentos excursivos geram um tipo combinado de desgaste oclusal (Figs 1-16b e 1-16c). Podemos definir desgaste por contato (articular) e desgaste sem contato (não articular). Este último é em si um tipo de desgaste composto, incluindo abrasão de alimentos nas vertentes (sulcos de desenvolvimento e suplementares) e degradação química (corrosão). A abrasão pode ser difícil de distinguir do desgaste corrosivo. Durante a fase de esmagamento do ciclo mastigatório, o bolo alimentar é quebrado em pedaços menores até que os contatos excêntricos sejam alcançados, iniciando a fase de deslizamento em direção à interdigitação cuspídea máxima (Fig. 1-16c). Embora a maioria dos pesquisadores meça apenas uma profundidade qualitativa, existem duas expressões de desgaste oclusal (Fig. 1-16d):

1. **Desgaste volumétrico (V)** é uma propriedade material não relacionada à oclusão

porque um volume pode assumir qualquer forma (área × profundidade).

2. **Profundidade de desgaste (d)** é uma propriedade oclusal porque o desgaste é definido em uma direção (geralmente relacionado à altura facial).

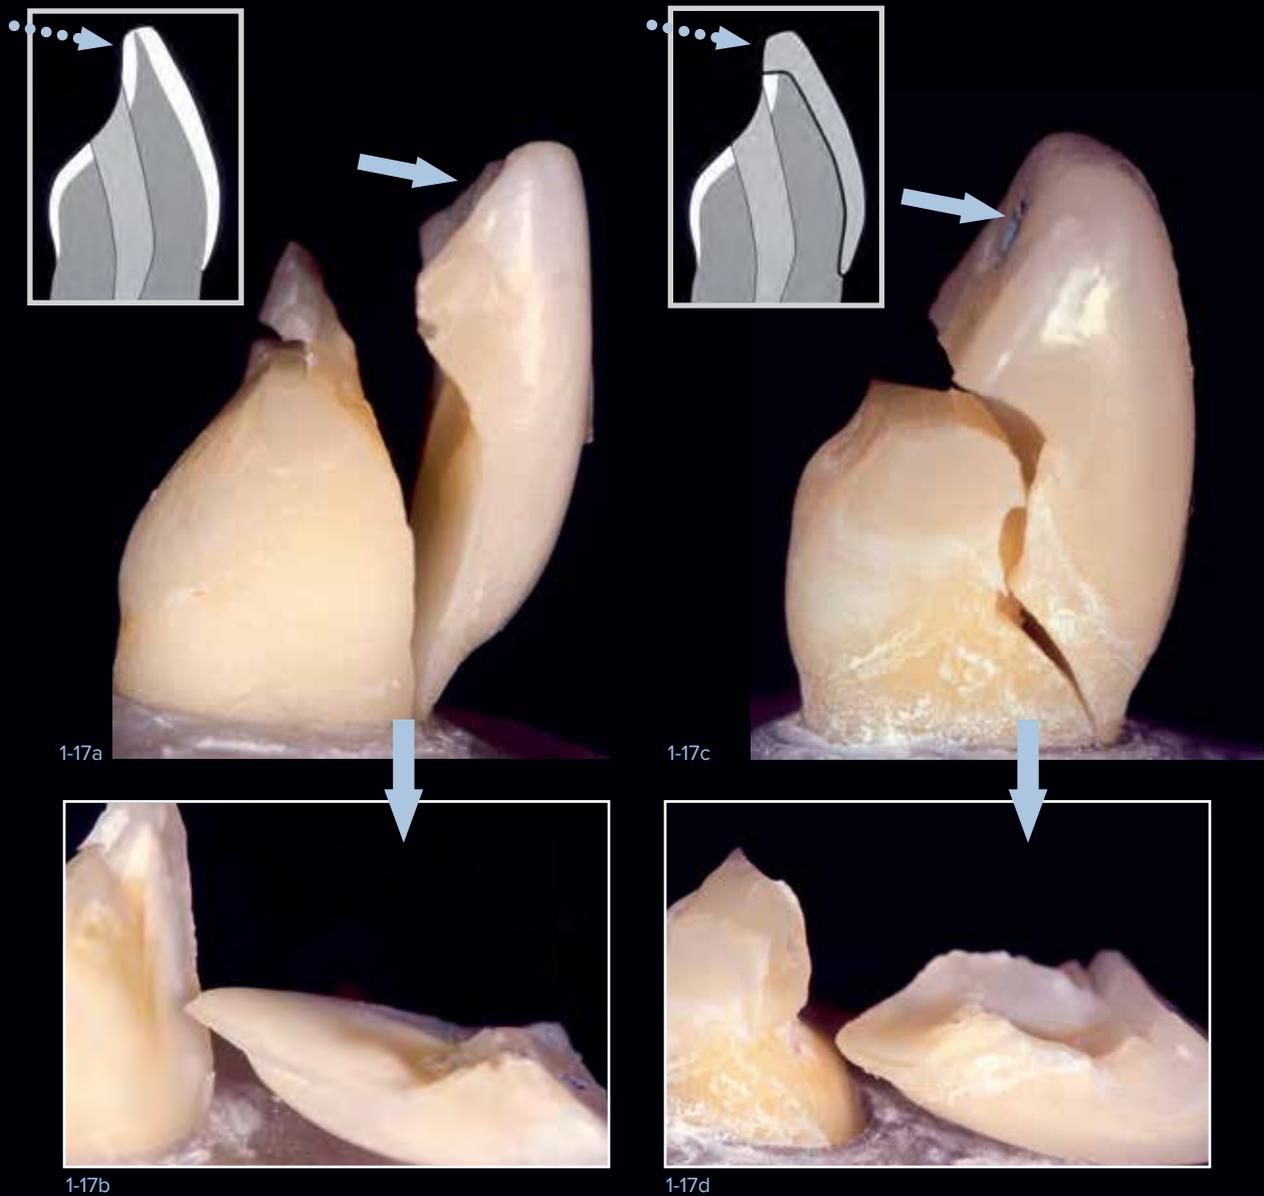
FIG 1-17 Falha catastrófica de incisivos intactos versus incisivos restaurados com facetas de porcelana cimentadas em dentina.* Incisivos naturais (*a* e *b*) e facetados (*c* e *d*) foram submetidos a procedimentos restauradores cumulativos (tratamento endodôntico seguido por restaurações Classe III) seguido por envelhecimento simulado (termociclagem 1000X a 5° C a 55° C) e teste de impacto (carga palatal catastrófica na borda incisal, superfície palatal com indentação). Observe o padrão de fratura semelhante. Ambos os dentes se comportaram como barras de cantilever. Devido à distribuição da tensão dentro do dente, as trincas não se propagaram horizontalmente, mas obliquamente, respeitando a área de tensão compressiva vestibular (ver Fig. 1-5b). A propagação de fissuras no dente restaurado (*c* e *d*), no entanto, seguiu um caminho característico que evita precisamente a faceta cimentada em dentina. Uma quantidade significativa falhou coesivamente em dentina (*d*), deixando a restauração intacta e sem trincas. A restauração foi realizada em porcelana feldspática.

*A amostra facetada nas Figuras 1-17c e 1-17d foi inicialmente preparada removendo completamente o esmalte da superfície vestibular, reduzindo a borda incisal em 1,5 a 2 mm e criando um envoltório interdental moderado (penetrando na metade da superfície proximal). Um procedimento especial de adesão à dentina (selamento dentinário imediato) foi então usado¹⁰ (consulte também o capítulo 6, Fig. 6-45). A remoção extensiva do esmalte e da exposição da dentina não é uma abordagem tradicional para o preparo de faceta. Este projeto experimental arriscado foi escolhido para criar um desafio máximo para o complexo dente-restauração.

Estudos conduzidos por Reeh et al.³² e Reeh e Ross⁹ mostraram uma recuperação de 76% a 88% na rigidez da coroa após a colocação de restaurações de resina composta e facetas de resina composta. Por outro lado, foi demonstrado que a rigidez da coroa pode ser 100% recuperada quando a porcelana feldspática (módulo de elasticidade de aproximadamente 70 GPa) é usada como substituto do esmalte, como acontece com [facetas de porcelana](#) (Ver Fig. 1-15d).¹⁰ Dentes restaurados com facetas de porcelana cimentadas em dentina também provaram seu comportamento biomimético absoluto quando submetidos a procedimentos restauradores cumulativos¹¹ e testes catastróficos (Fig. 1-17).

pode se tornar problemático ao combinar camadas finas de porcelana e cimentos resinosos, especialmente quando espaçadores de troquel espessos (>200 µm) são usados durante a fabricação das restaurações⁴⁸. O parâmetro mais desafiador é a simulação da JDE, cuja complexidade parece estar fora de alcance^{18,19}. No entanto, o progresso na adesão permitiu a melhoria na integridade da interface dente-restauração (ver Figs. 1-17c e 1-17d; veja também as próximas páginas e o capítulo 4, Fig. 4-17).

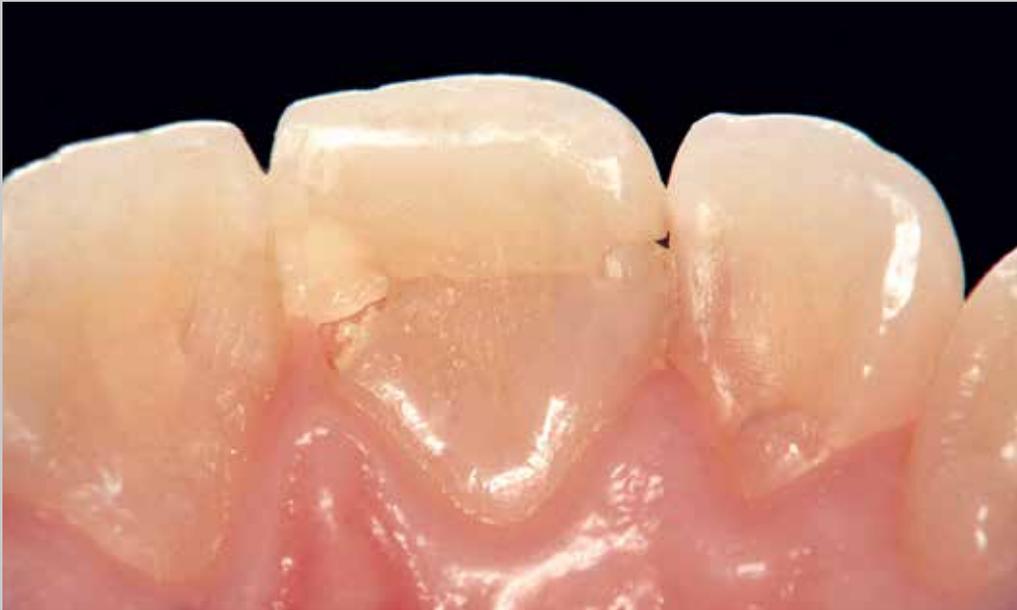
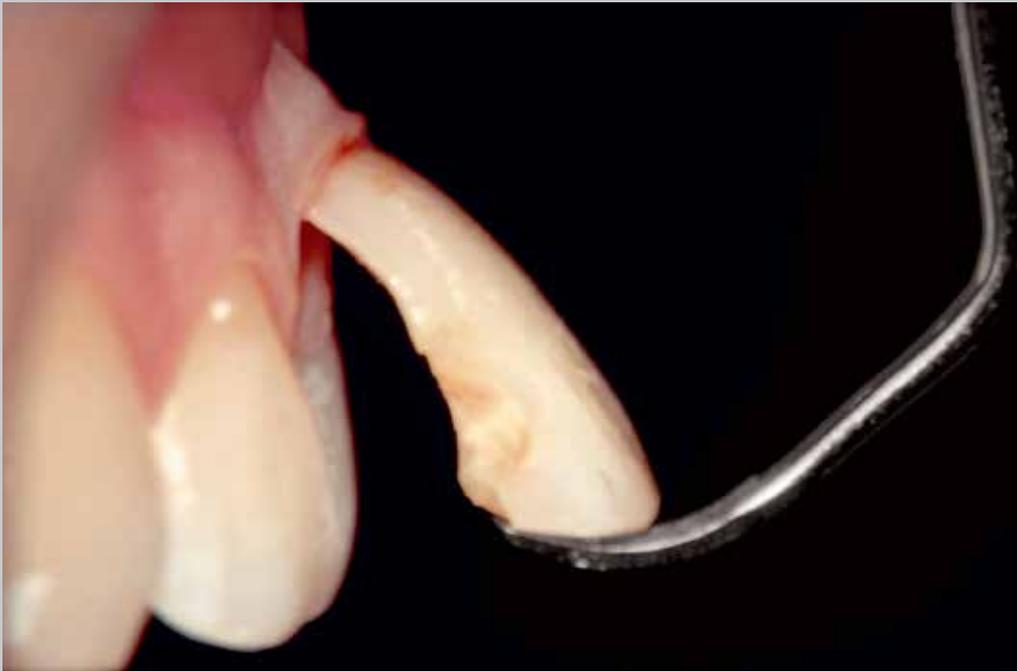
FIG 1-17 (cont) (e e f) A simulação in vitro nas partes a até d parece ser clinicamente relevante, conforme ilustrado por este caso de fratura; uma trinca começou na concavidade palatal e propagou-se obliquamente em direção à face vestibular da raiz. (Cortesia do Dr. L. N. Baratieri et al., Universidade Federal de Santa Catarina.) A semelhança entre as partes a e f é impressionante. Tal situação clínica não é empírica, como demonstrado por Baratieri et al.⁴⁹
